# 第220回

## 地震防災対策強化地域判定会

#### 産業技術総合研究所

# 地質調査総合センター資料

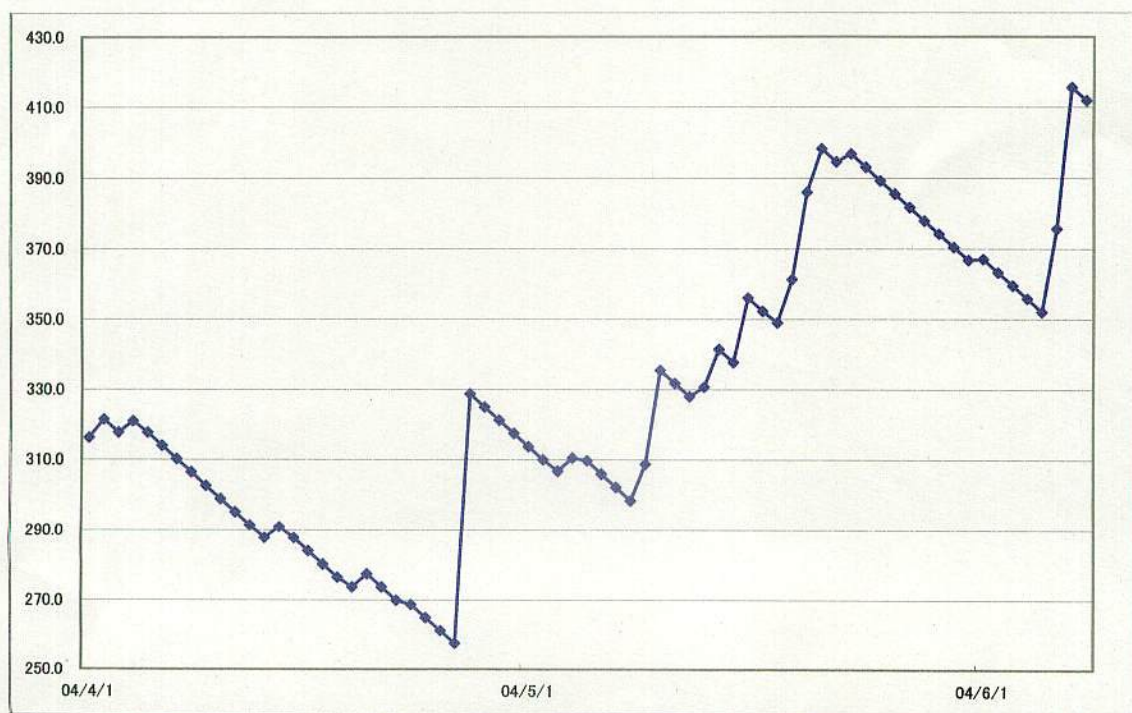
御前崎観測井 降雨量の積算からトレンド除去後のグラフ (mm/day)  
(2004. 4/1~2004. 6. 8)
