# 第228回

## 地震防災対策強化地域判定会 委員打合せ会

産業技術総合研究所

産総研地質調査総合センター地下水観測井配置図  
(伊豆・東海地域テレメータ連続観測)

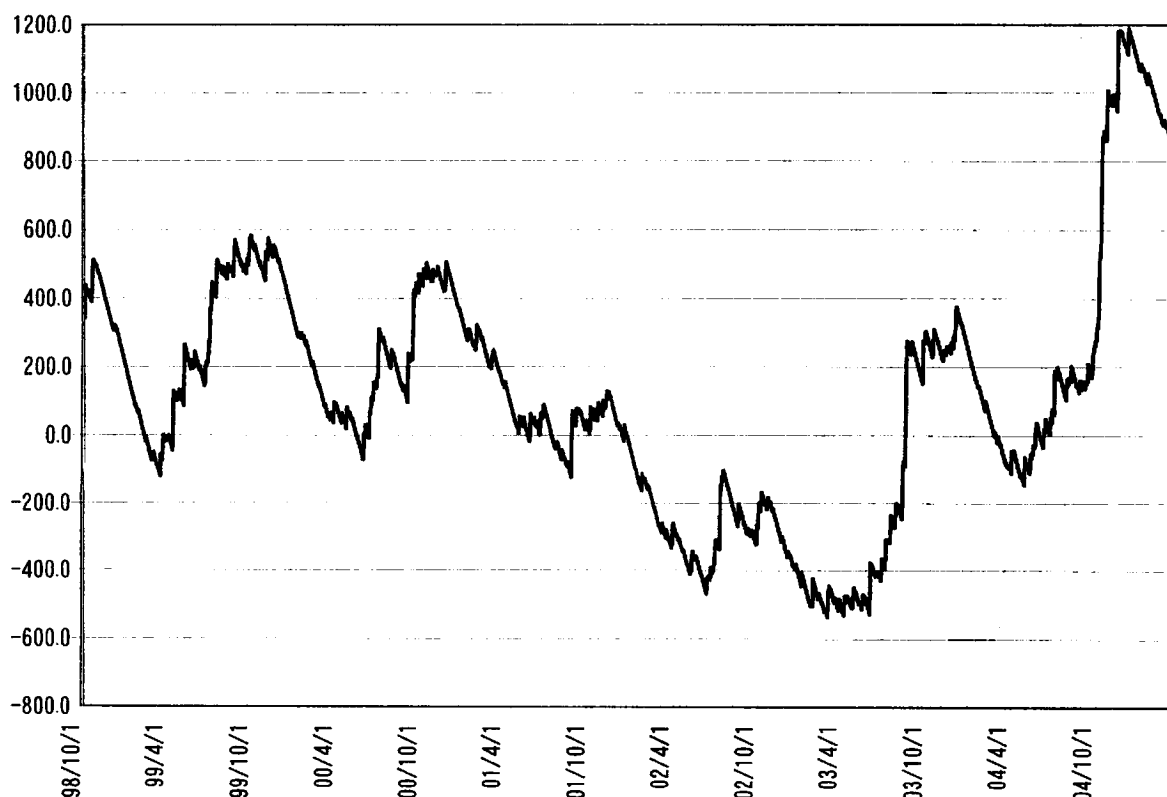
榛原観測井 降雨量の積算からトレンド除去後のグラフ (mm)  
(1998. 10. 1-2005. 3. 23)

\*トレンドは1998. 10/1~2004. 10/1の期間(影部分)のデータを用いて定めた。
