## 地震防災対策強化地域判定会 委員打合せ会

産業技術総合研究所

# 地質調査総合センター資料

産総研地質調査総合センター地下水観測井配置図  
(伊豆・東海地域テレメータ連続観測)

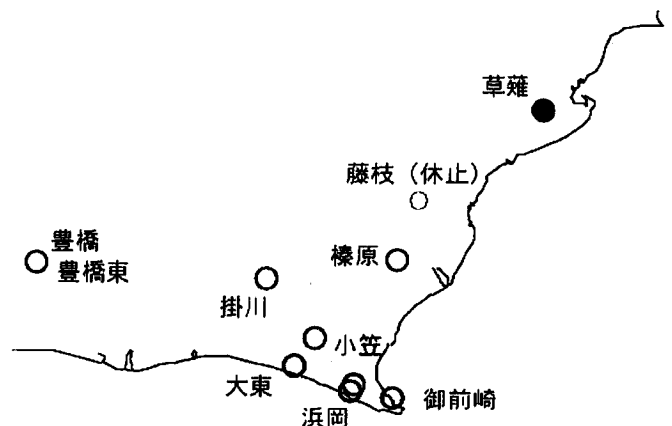
# 東海地域中部（草薙・歪）中期（時間値）

コメント：\$：保守，

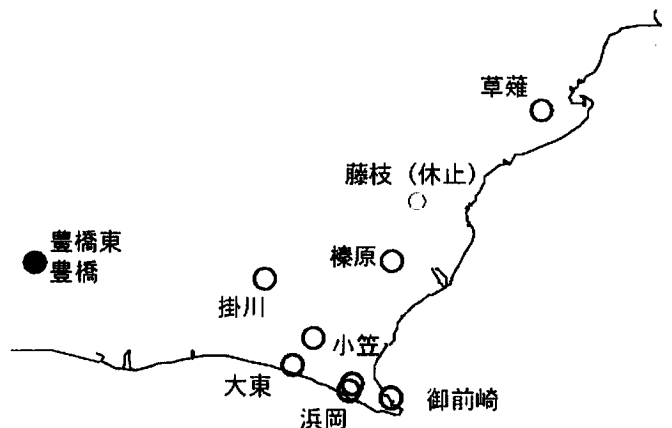
# 東海地域西部（豊橋東）中期（時間値） （ 2005/10/01 00:00 - 2005/12/23 00:00 ）

コメント：?;原因不明  
2004年9月28日から観測を開始した。

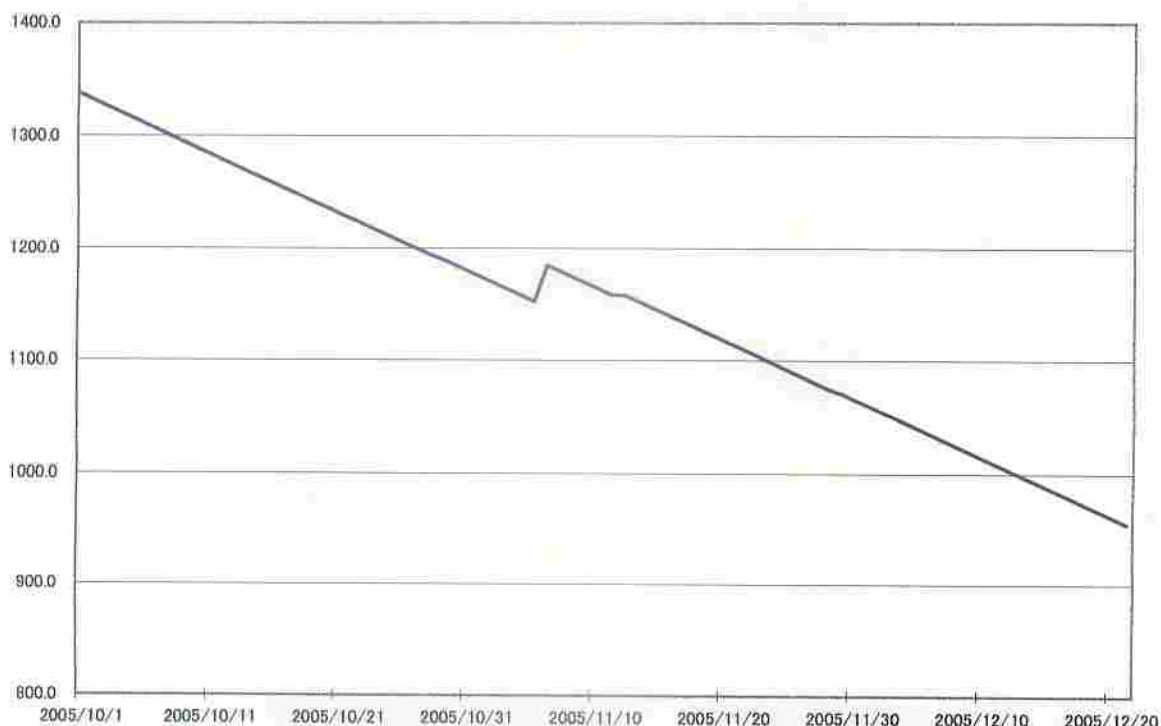
榛原観測井 降雨量の積算からトレンド除去後のグラフ (mm)  
(2005. 10. 1-2005. 12. 21)

※トレンドは1998. 10. 1~2004. 10. 1の期間のデータを用いて定めた  
計器の故障 (2005. 9. 1~2005. 10. 27)
