# 第267回

## 地震防災対策強化地域判定会 委員打合せ会

産業技術総合研究所

# 地質調査総合センター資料

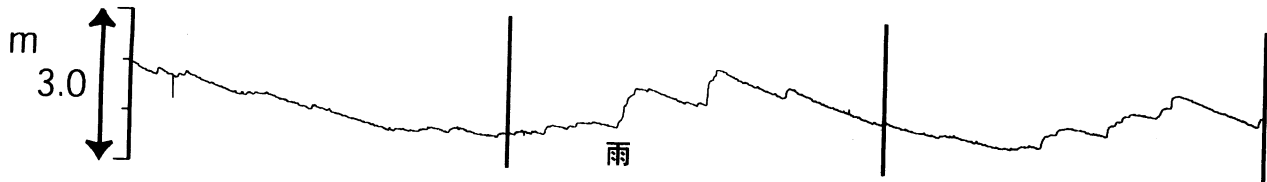
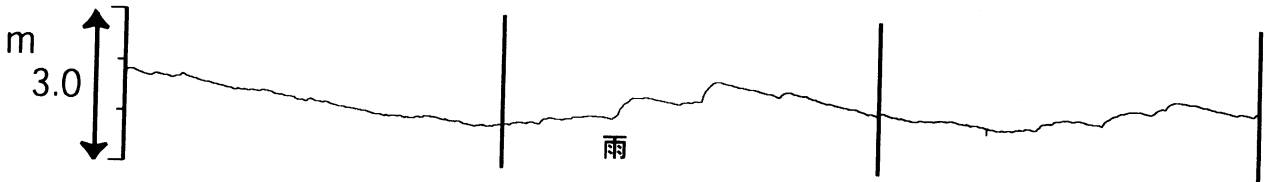
# 浜岡沈下・水位（時間値） (2006/09/01 00:00 - 2008/08/28 00:00)

浜岡210m井 沈下 [mm]

浜岡55m井 沈下 [mm]

浜岡210m井 水位 (圧力・合成) [m]

浜岡2 水位 (圧力・合成) [m]

浜岡270m井 水位 (圧力・合成) [m] 浜岡270m井 水位 (圧力・合成) (MR-AR)

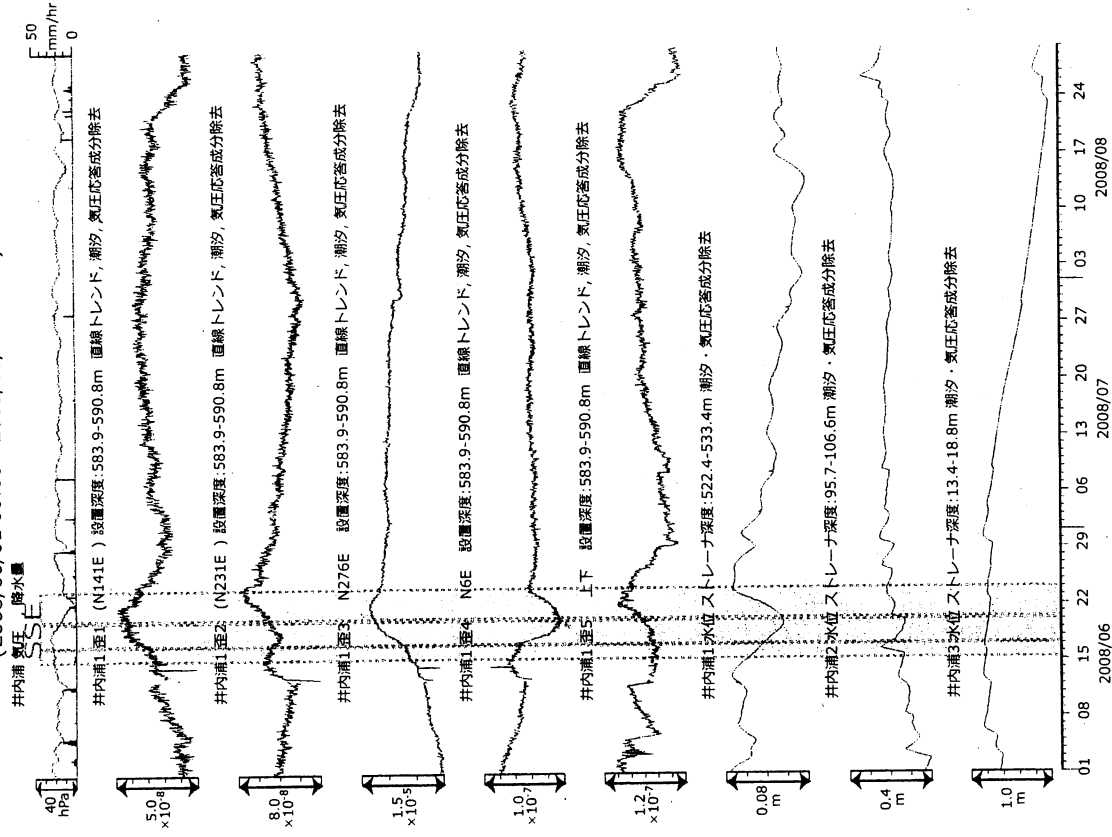
紀伊半島南部の地下水・歪観測結果: 井内浦 (時間値)  
(2008/06/01 00:00 - 2008/08/30 00:00)
