## 東海・伊豆地域等の地下水観測結果 (2005年2月～2005年4月)

産業技術総合研究所地下水観測井配置図  
(東海・伊豆地域テレメータ連続観測)

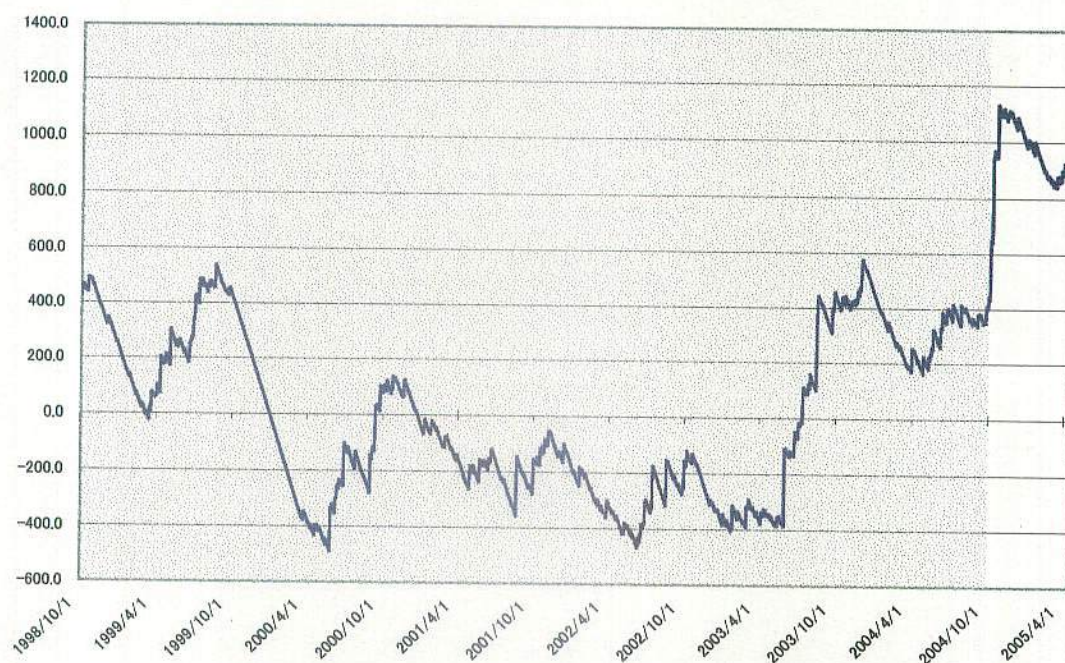
浜岡観測井 降雨量の積算からトレンド除去後のグラフ (mm)  
(1998. 10. 1-2005. 4. 22)

※トレンドは1998. 10. 1~2004. 10. 1の期間(影部分)のデータを用いて定めた

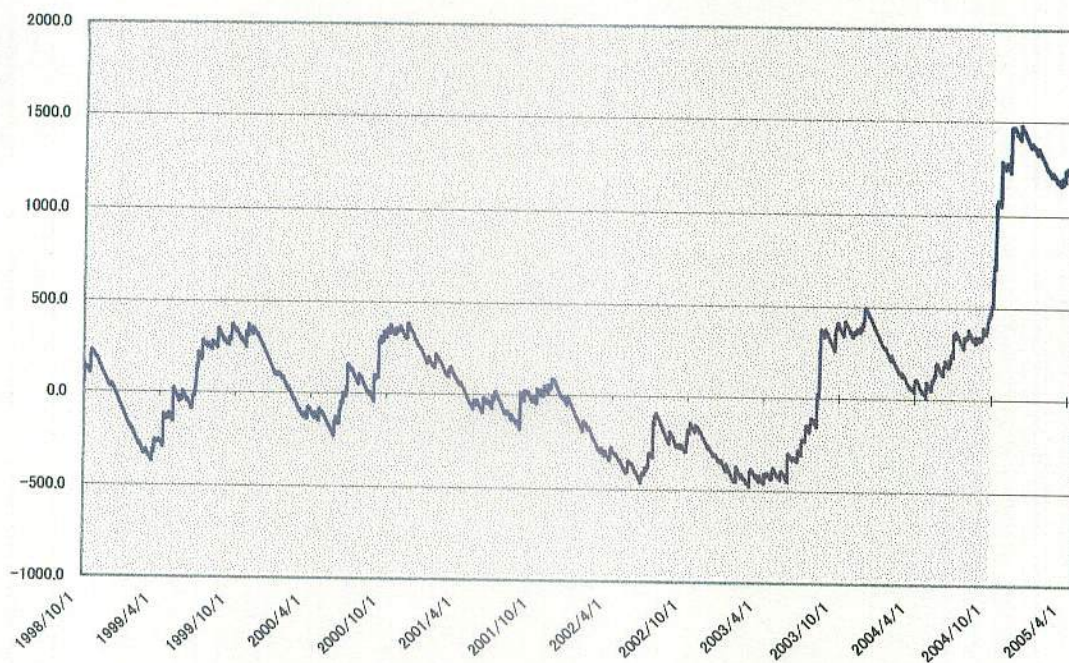
榛原観測井 降雨量の積算からトレンド除去後のグラフ (mm)  
(1998. 10. 1-2005. 4. 22)

※トレンドは1998. 10. 1~2004. 10. 1の期間(影部分)のデータを用いて定めた
