## 東海・伊豆地域等の地下水観測結果

産業技術総合研究所地下水観測井配置図  
(東海・伊豆地域テレメータ連続観測)

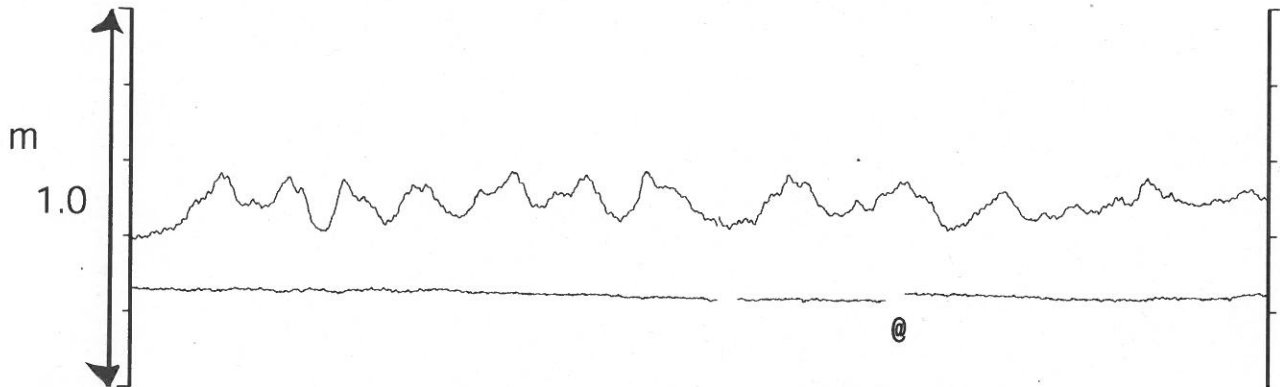
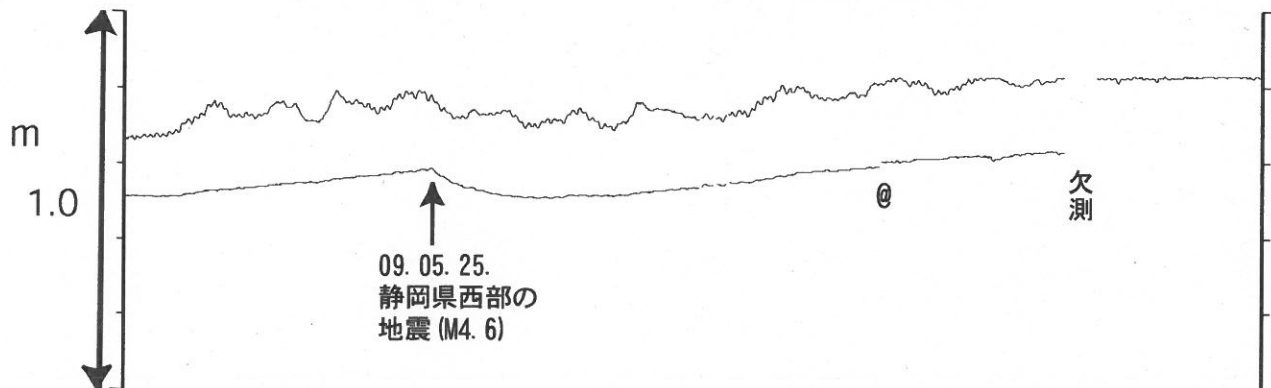
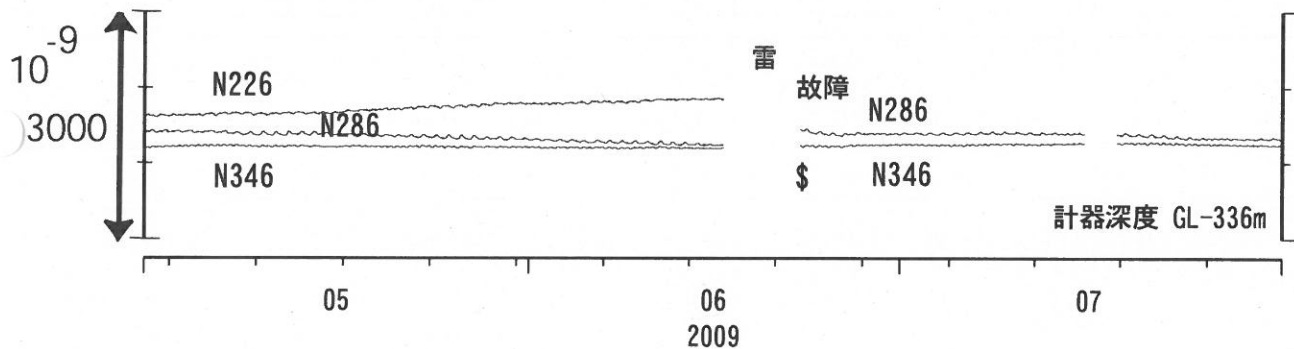
# 東海地域中部（榛原・草薙）中期（時間値）

榛原 水位 (差圧) [m]

草薙2 水位 (差圧) [m]

草薙1 歪a11 [xE-9]

@;月初めの補正値のギャップは、解析プログラムの見かけ上のものである。

歪N226成分が6月16日の雷で故障した。

草薙2の水位は7月中旬に井戸口から溢れたので一定値になっているように見える。

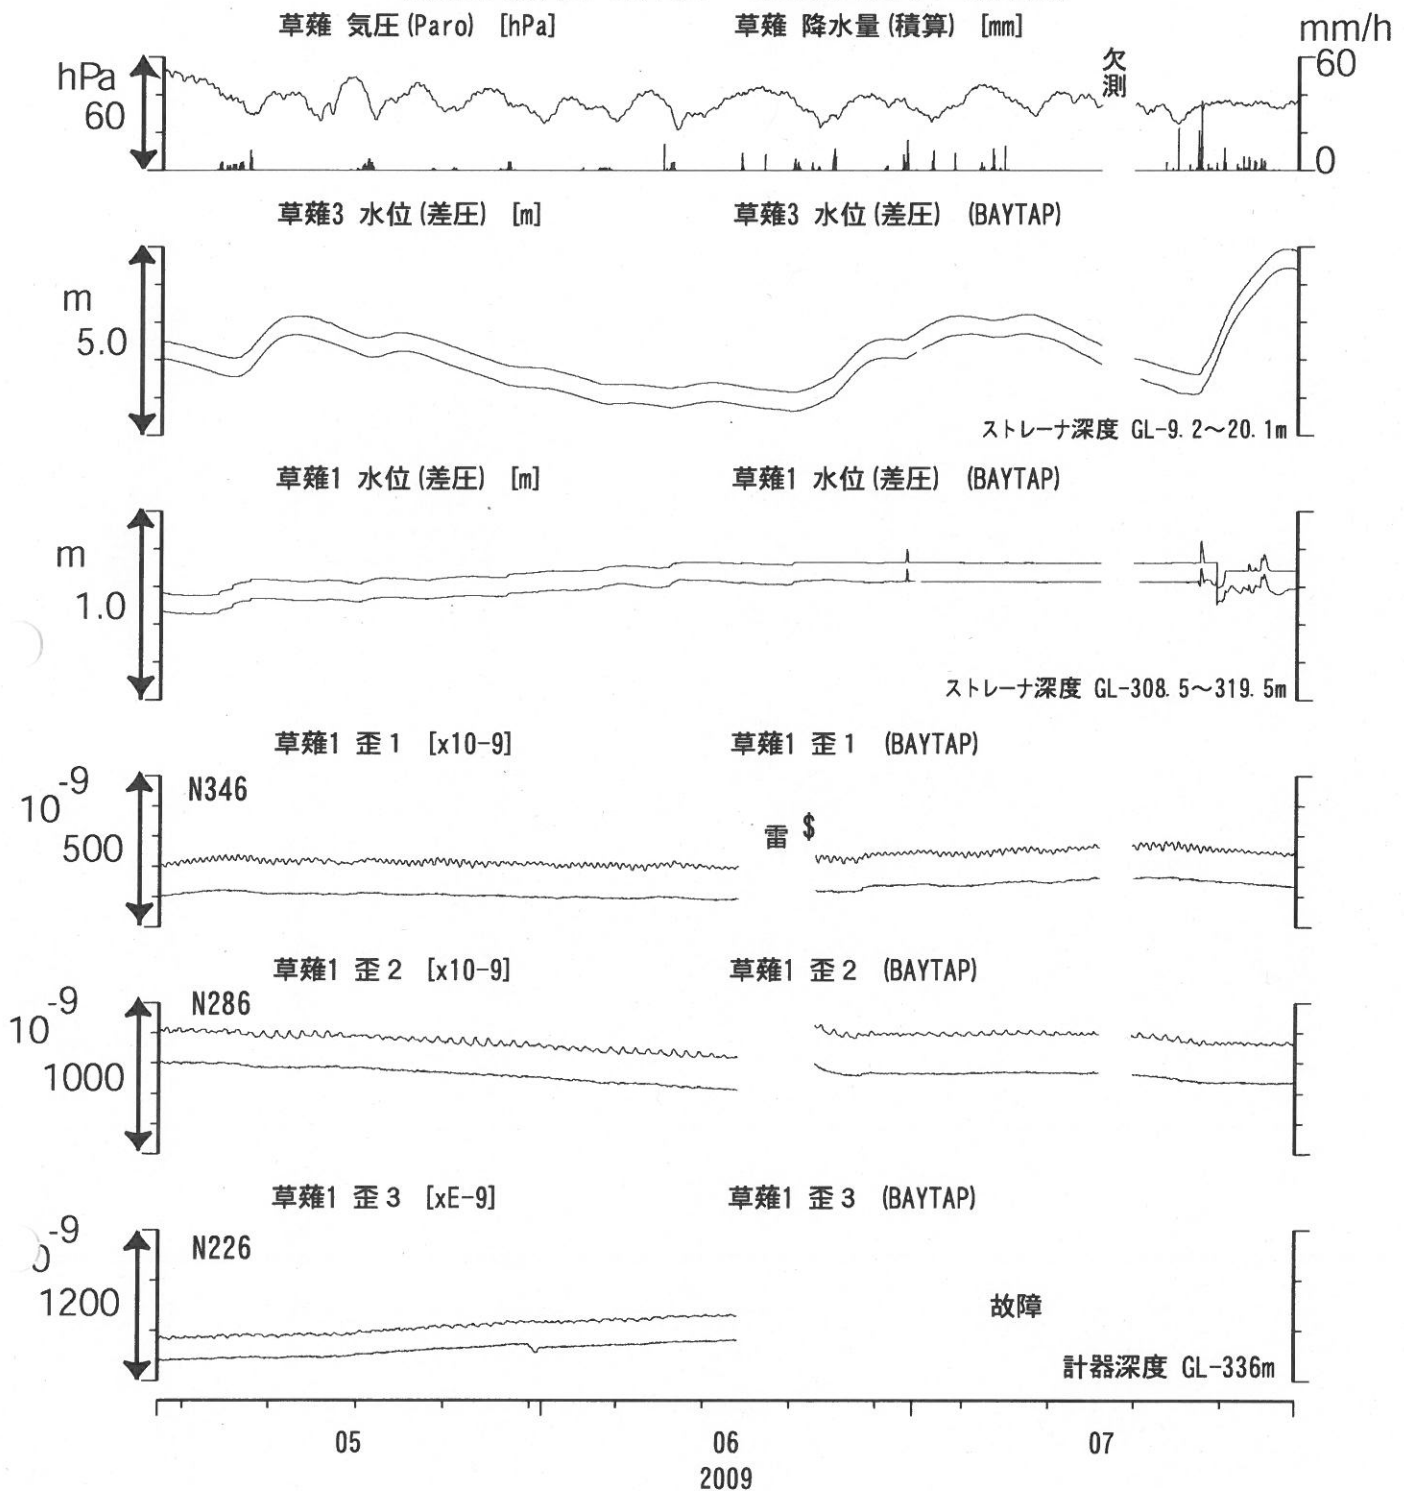
東海地域中部（草薙・歪）中期（時間値）  
 (2009/05/01 00:00 - 2009/08/01 00:00)

草薙1の降雨時における急激な水位上昇は、  
 降雨により地表から水が流れ込んだためと思われる。  
 歪N226成分が6月16日の雷で故障した。

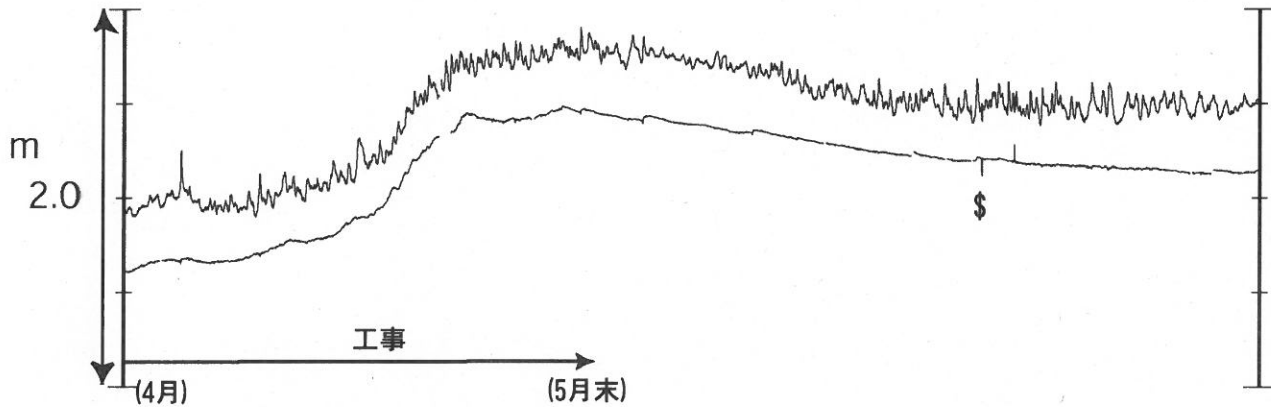
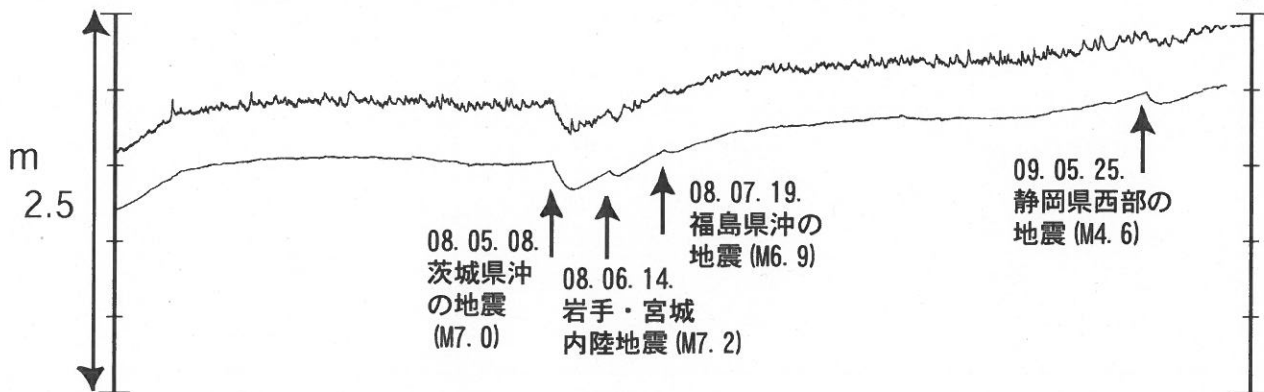
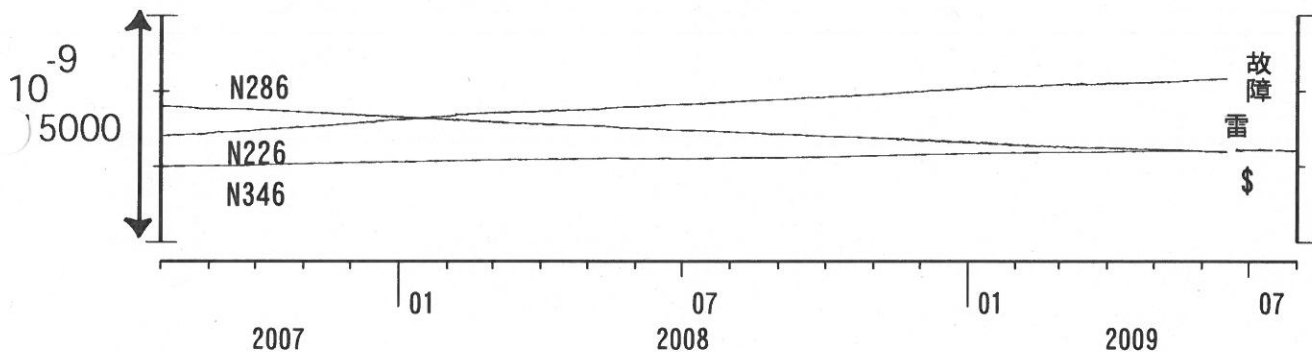
# 東海地域中部（榛原・草薙）長期（時間値）

コメント：\*;雨量補正不十分。?;原因不明。

静岡空港建設工事(2002年7月～2003年2月,  
2003年5月～2004年3月, 2004年8月末～2005年5月18日,  
2005年5月21日～2006年8月, 2007年4月～2008年5月末)  
が榛原で行われている。

歪N226成分が6月16日の雷で故障した。

草薙2の水位は7月中旬に井戸口から溢れたので  
一定値になっているように見える。

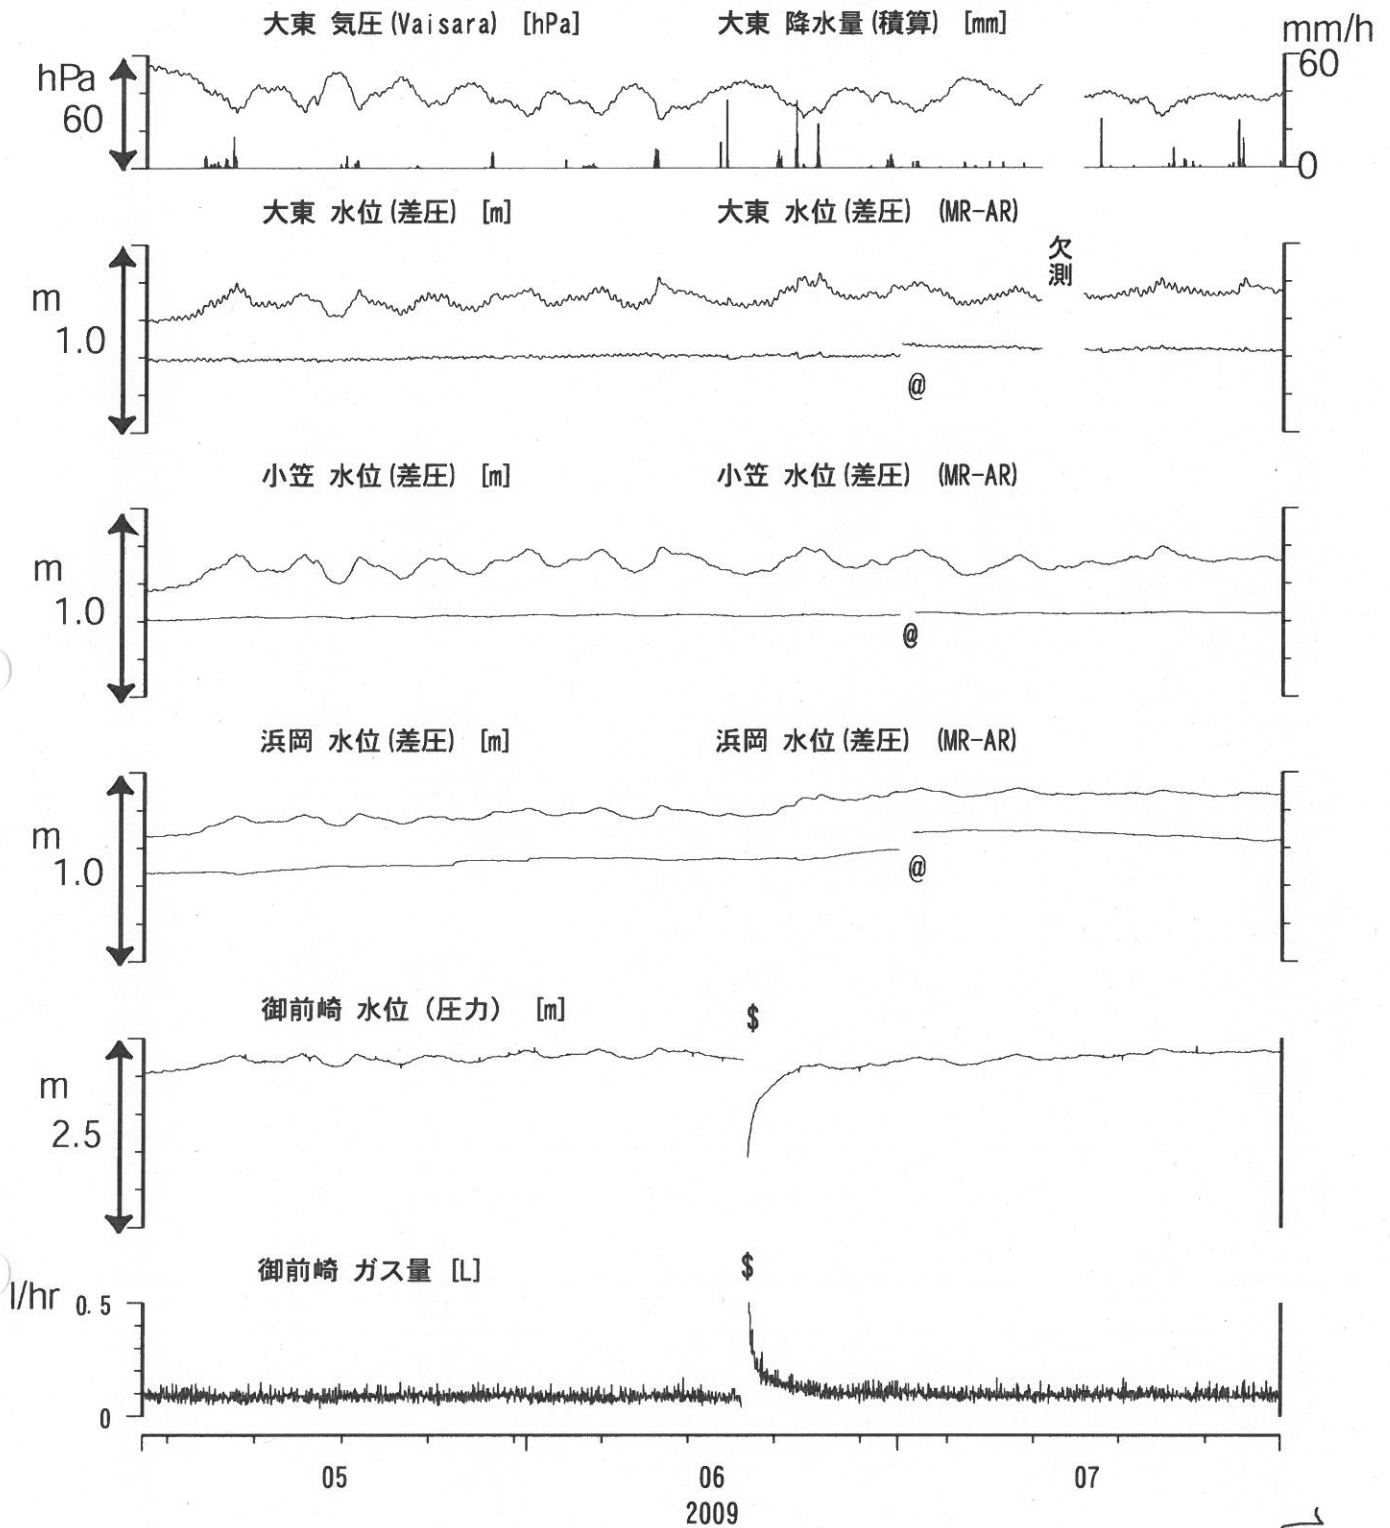
東海地域南部 地下水観測結果 中期 (時間値)  
(2009/05/01 00:00 - 2009/08/01 00:00)

\*;雨量補正不十分, \$:保守. ?;不明.  
@;月初めの補正値のギャップは,  
解析プログラムの見かけ上のものである.

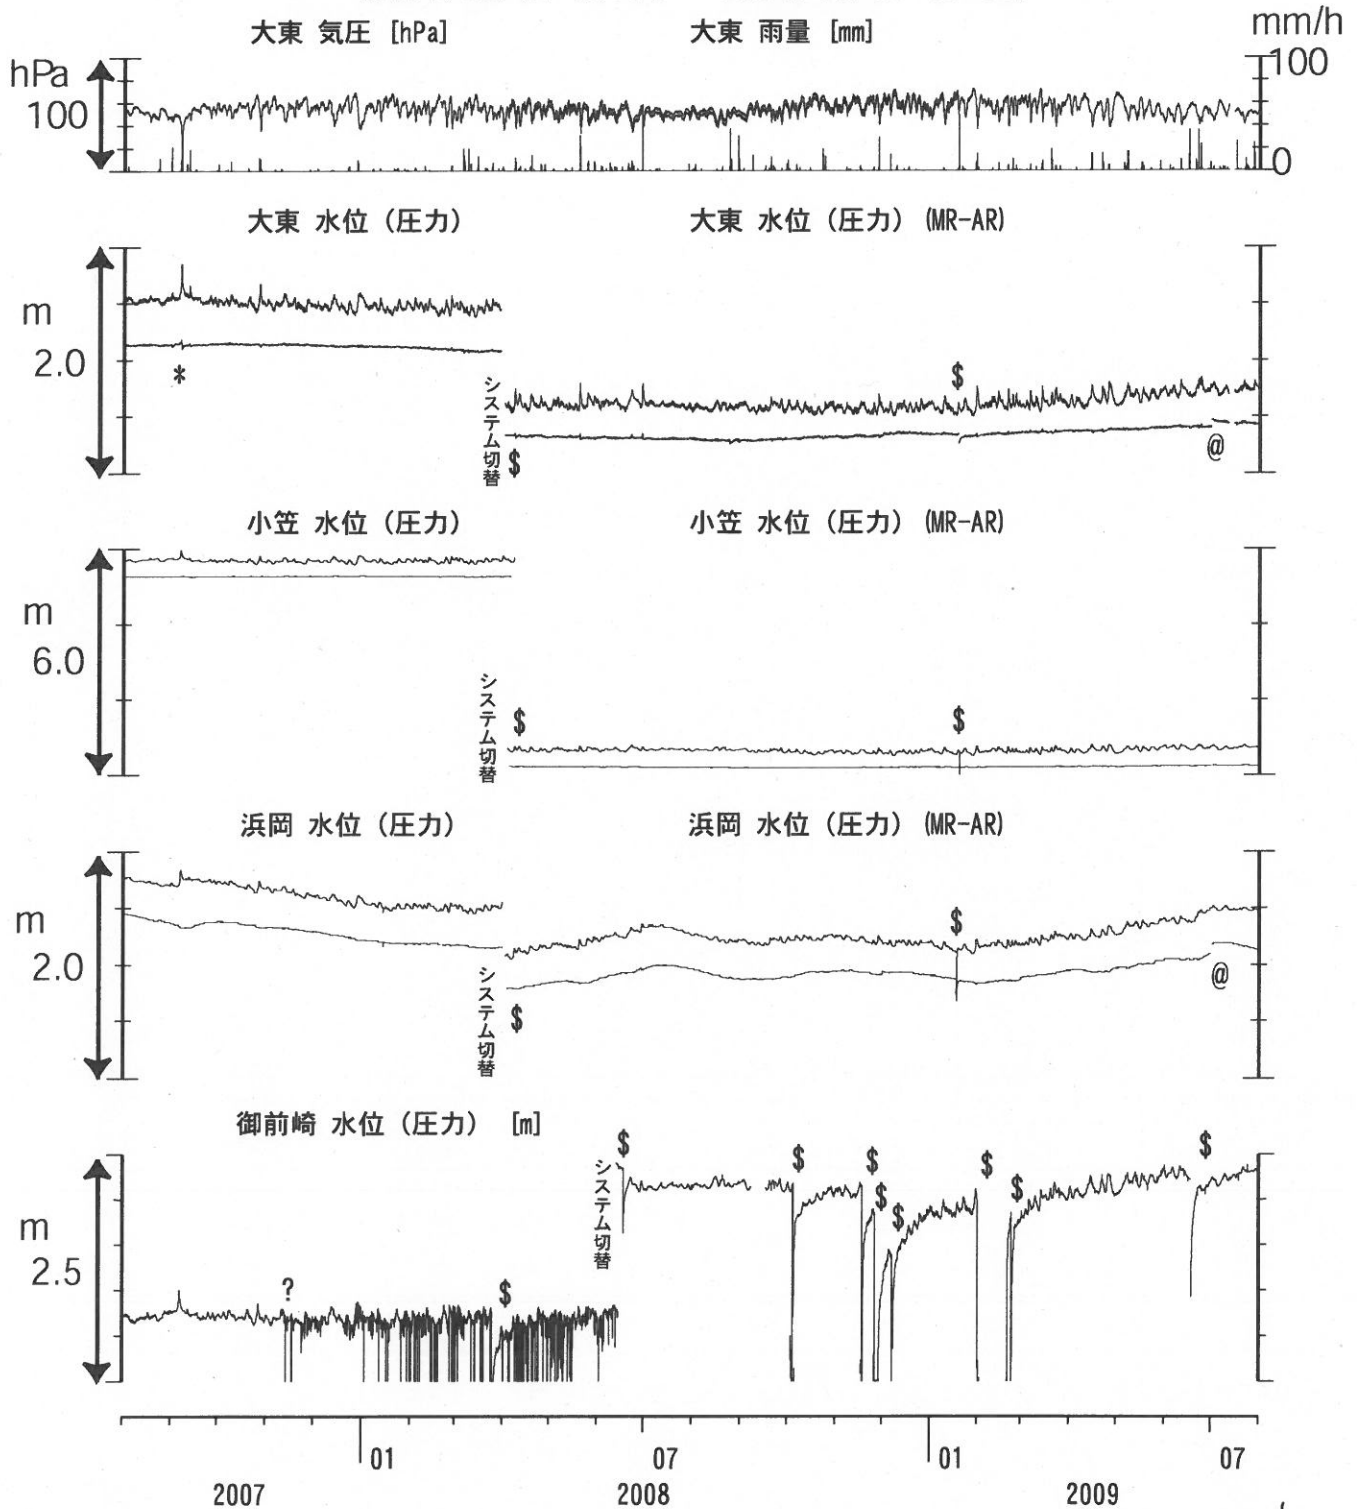
# 東海地域南部 地下水観測結果 長期 (時間値) (2007/08/01 00:00 - 2009/08/01 00:00)

\*; 雨量補正不十分. \$; 保守.  
 @; 月初めの補正値のギャップは、  
 解析プログラムの見かけ上のものである。  
 ?; 2007年11月中旬から  
 御前崎の水位データに異常が認められるが、  
 水位計の不具合の可能性が高い。  
 2008年6月末に水位計を更新した。

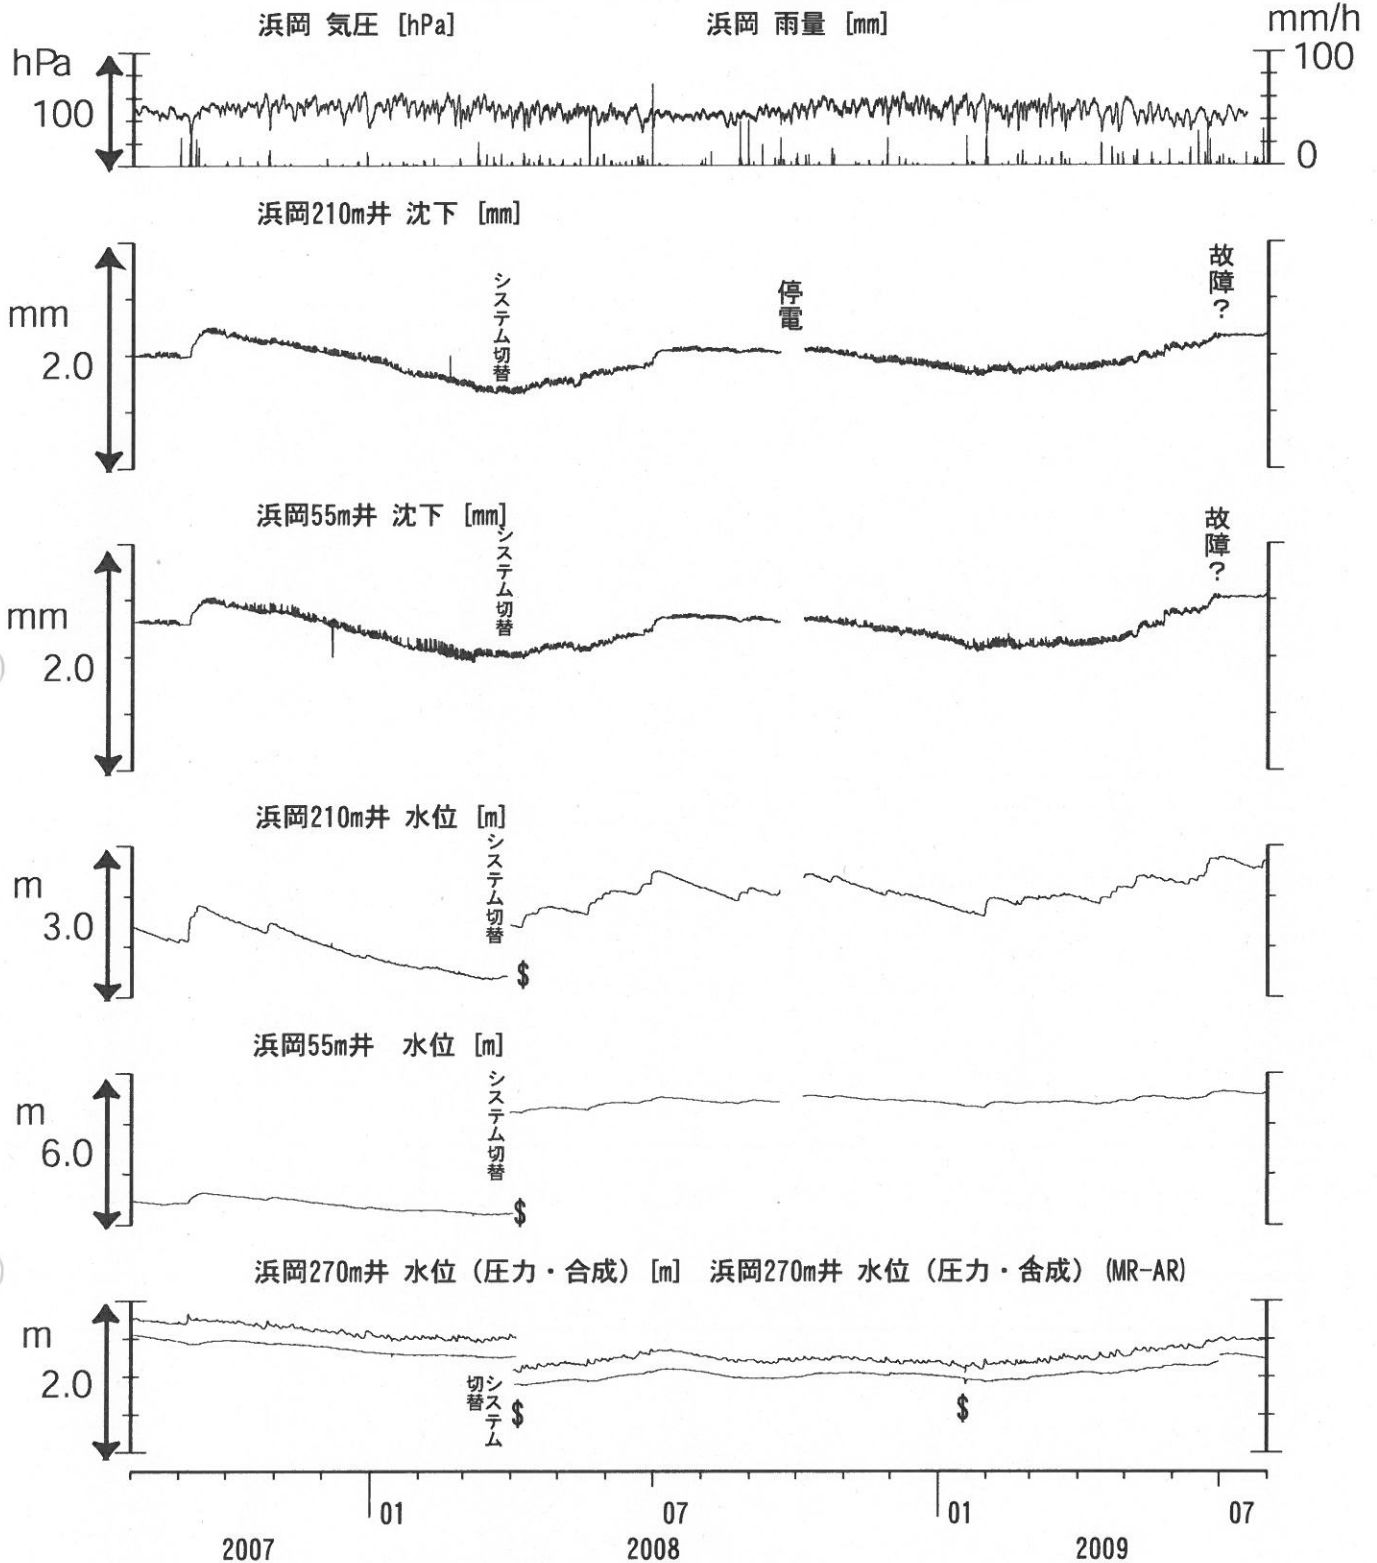
# 浜岡沈下・水位（時間値） (2007/08/01 00:00 - 2009/08/01 00:00)

コメント：\$;保守.

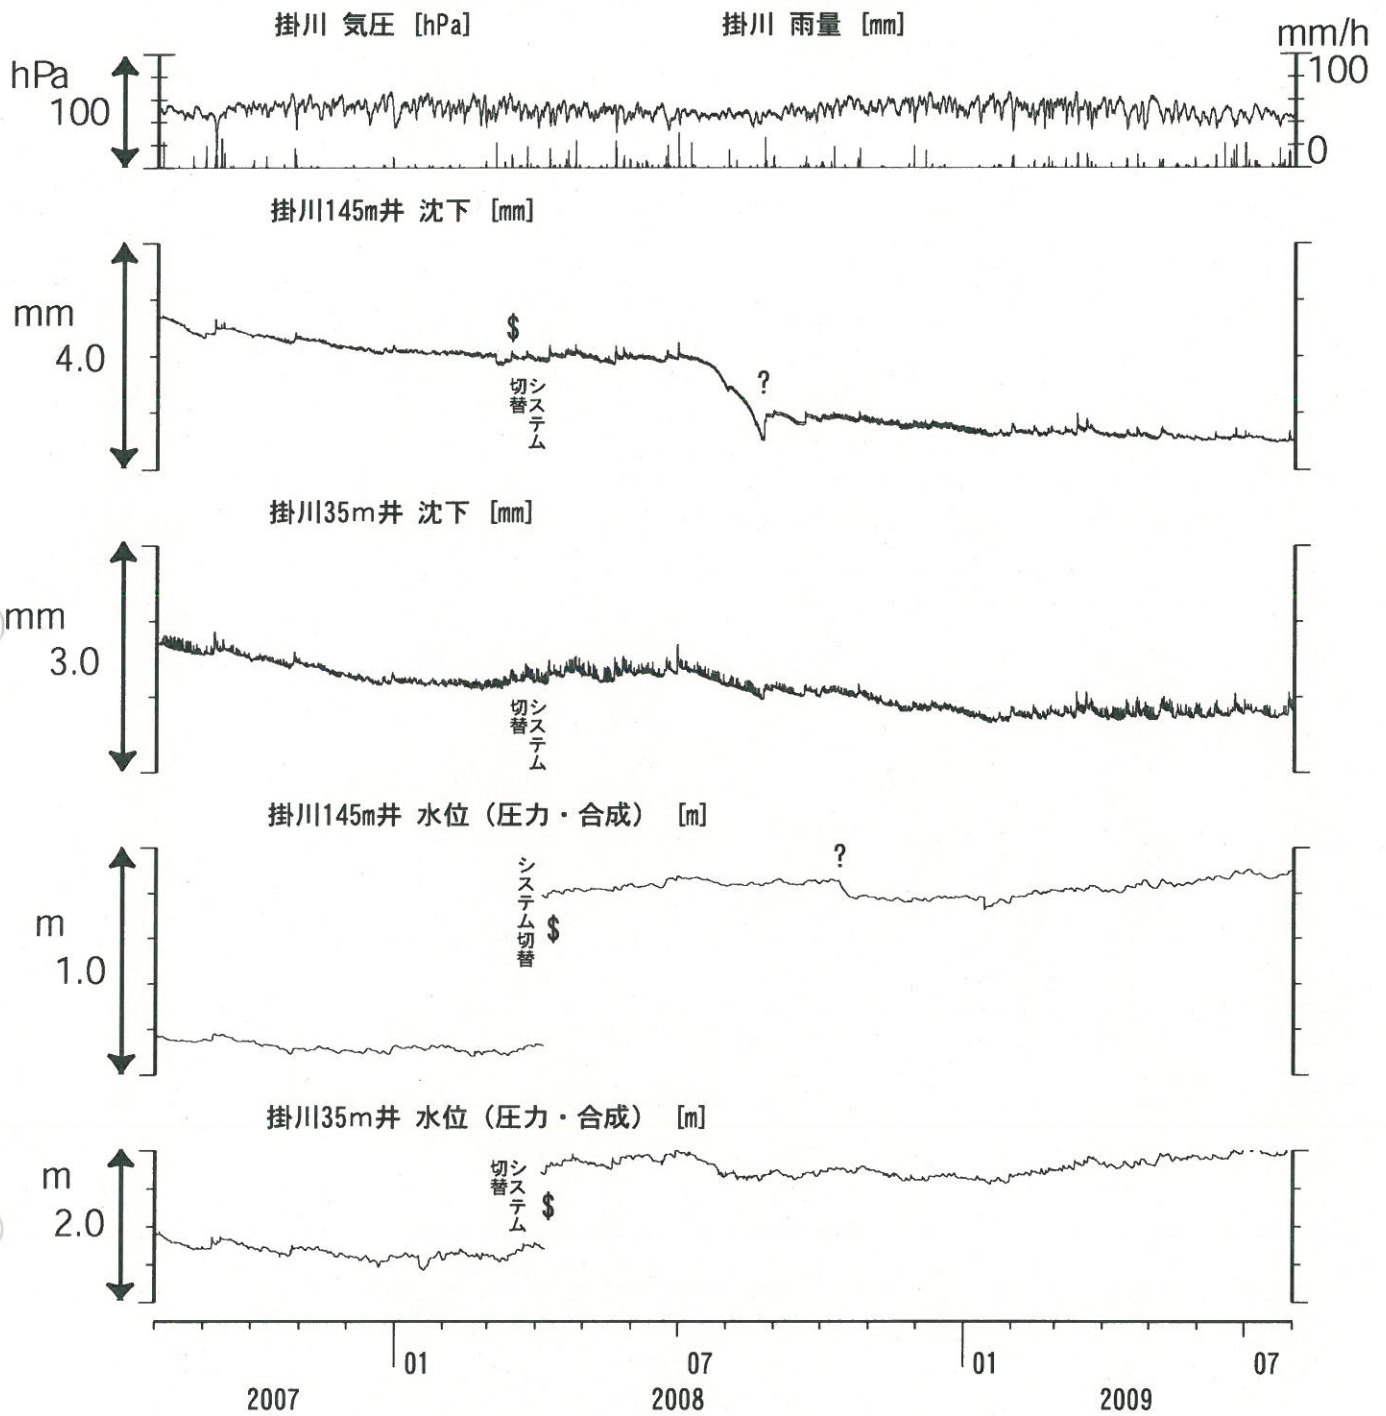
# 掛川沈下・水位（時間値） (2007/08/01 00:00 - 2009/08/01 00:00)

コメント：\$;保守.  
 ?;原因不明.

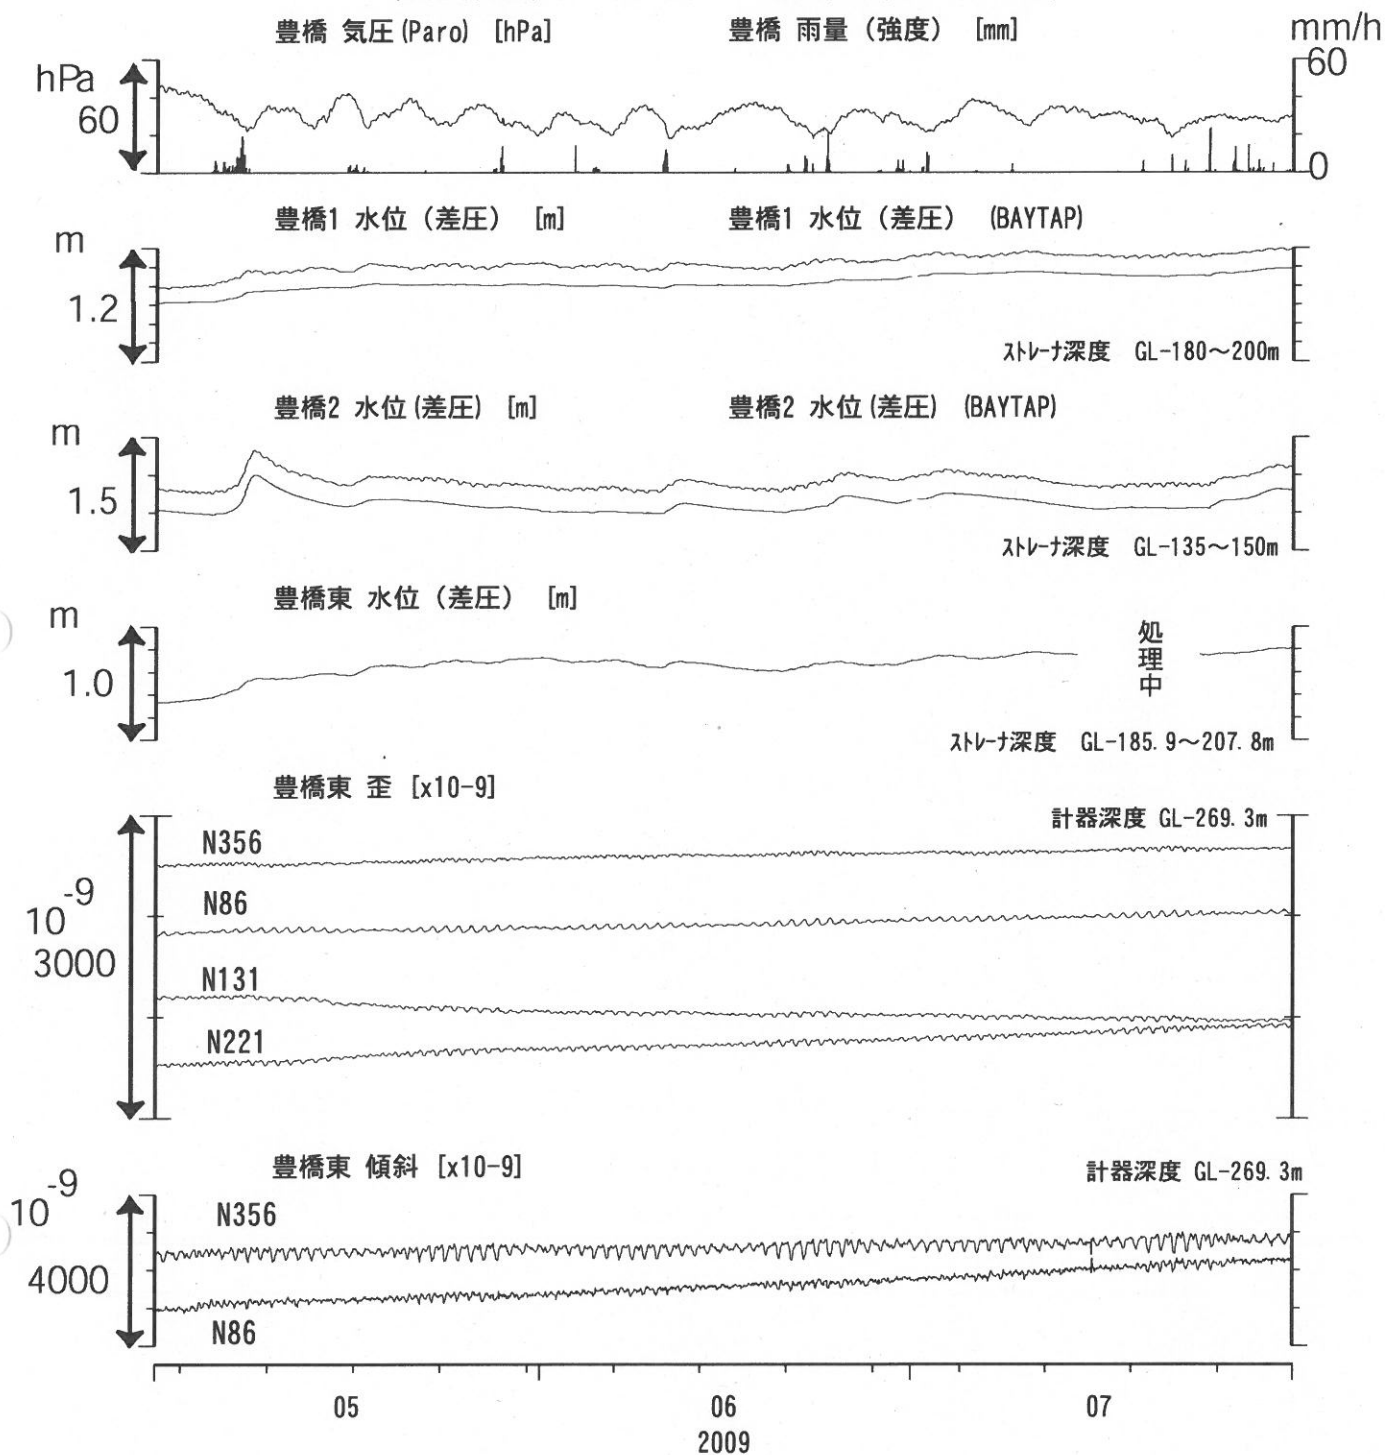
東海地域西部（豊橋・豊橋東）中期（時間値）  
 (2009/05/01 00:00 - 2009/08/01 00:00)

コメント：\$;保守。?;原因不明.

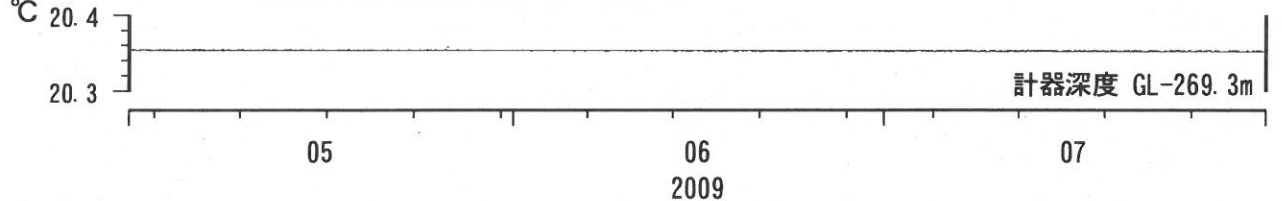
東海地域西部（豊橋東 歪）中期（時間値）  
 (2009/05/01 00:00 - 2009/08/01 00:00)

コメント：\$;保守. ?;原因不明.

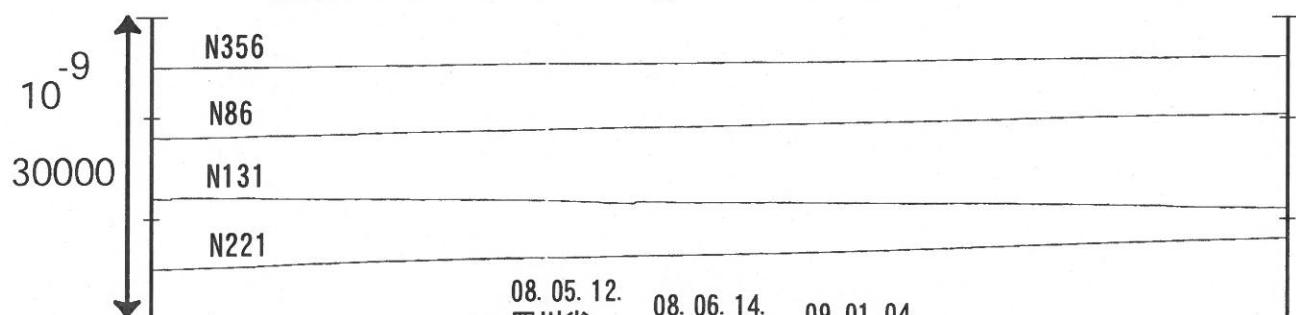
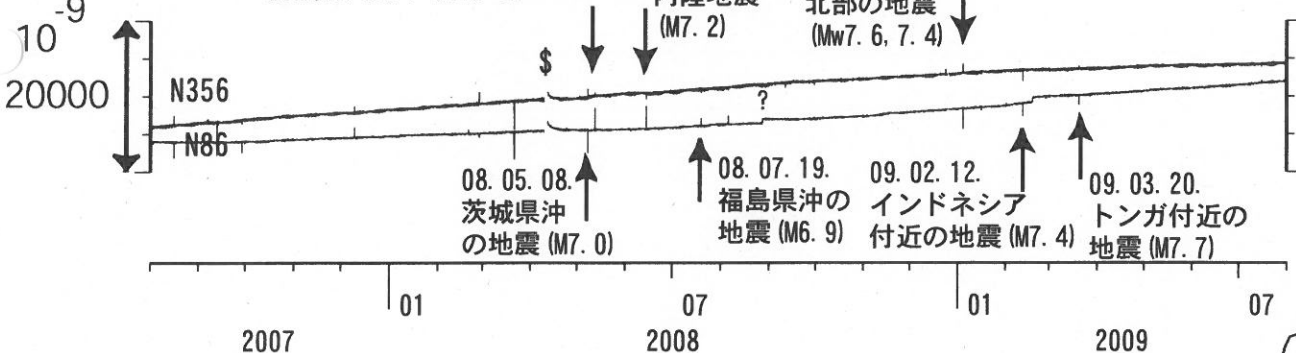
# 東海地域西部（豊橋・豊橋東）長期（時間値）

コメント: \$;保守. ?;原因不明.

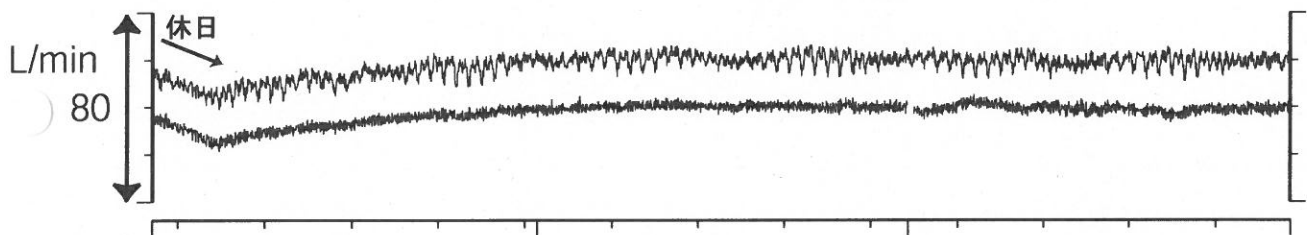
# 伊豆半島東部 地下水位・自噴量 中期 (時間値)

コメント: \$; 保守. ?; 原因不明.

松原174号井は静岡県による観測.

2009年7月28日に江戸屋の水位計を更新した.

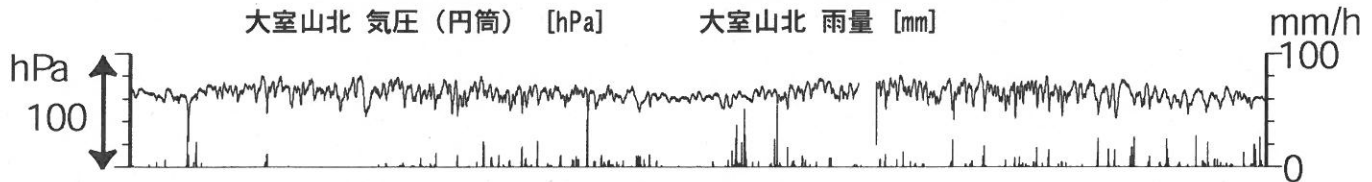
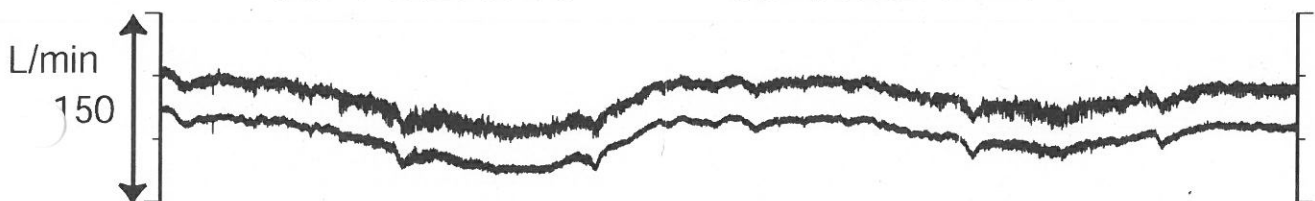
# 伊豆半島東部 地下水位・自噴量 長期 (時間値)

コメント：\$;保守. ?;原因不明.

松原174号井は静岡県による観測.

伊東1は、休日・年末年始に周囲の温泉使用量が増加するため、自噴量が減少する.

江戸屋の水位が2008年4月中旬以降乱れているが、水位計の不具合が原因と思われる.

2008年10月30日に江戸屋の水位計の保守を行った.

2009年7月28日に江戸屋の水位計を更新した.

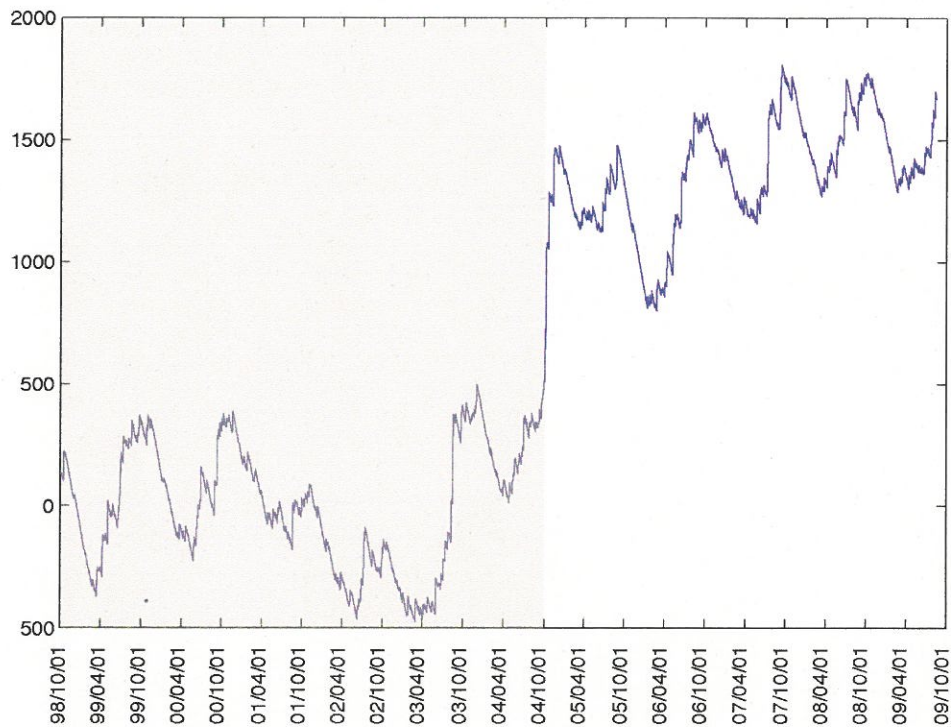
榛原観測井 降雨量の積算からトレンド除去後のグラフ (mm)  
(1998. 10. 1-2009. 08. 18)

※トレンドは1998. 10. 1~2004. 10. 1の期間(影部分)のデータを用いて定めた

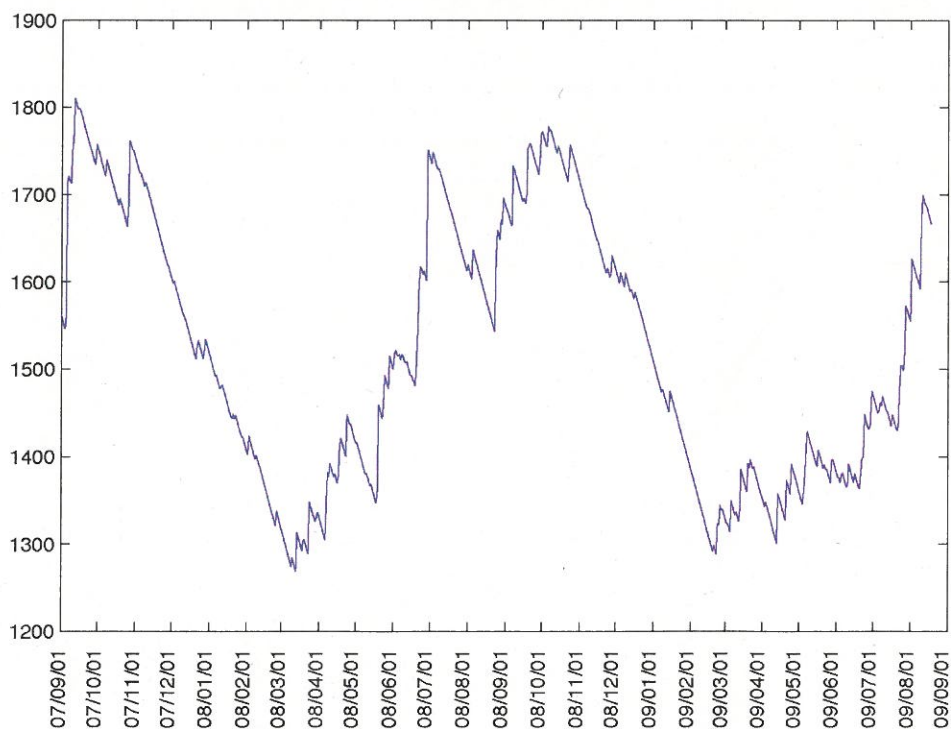
榛原観測井 降雨量の積算からトレンド除去後のグラフ (mm)  
(1998. 10. 1-2009. 08. 18)

※トレンドは1998. 10. 1~2004. 10. 1の期間(影部分)のデータを用いて定めた
