産総研メガ・ソーラタウン全数調査の中間報告

池田一昭, 高島工, 加藤和彦

システムチーム

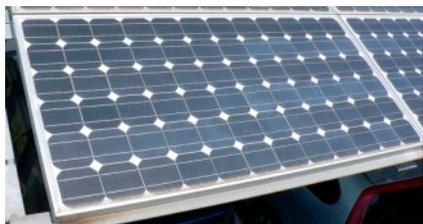
F社・単結晶 Si

- ・インターコネクタの接続不良
